Catalogue des défauts des installations de chauffe-eau solaires individuels

Note : Ce document est la version de décembre 2006 du « Catalogue des défauts » rédigé par le CSTB dans le cadre du Plan Soleil. Ce catalogue est en cours d'élaboration. Aucune fiche n'est définitive. La rédaction est ouverte à toutes les suggestions (voir <http://helios2006.cstb.fr/catalogue/index.htm>).

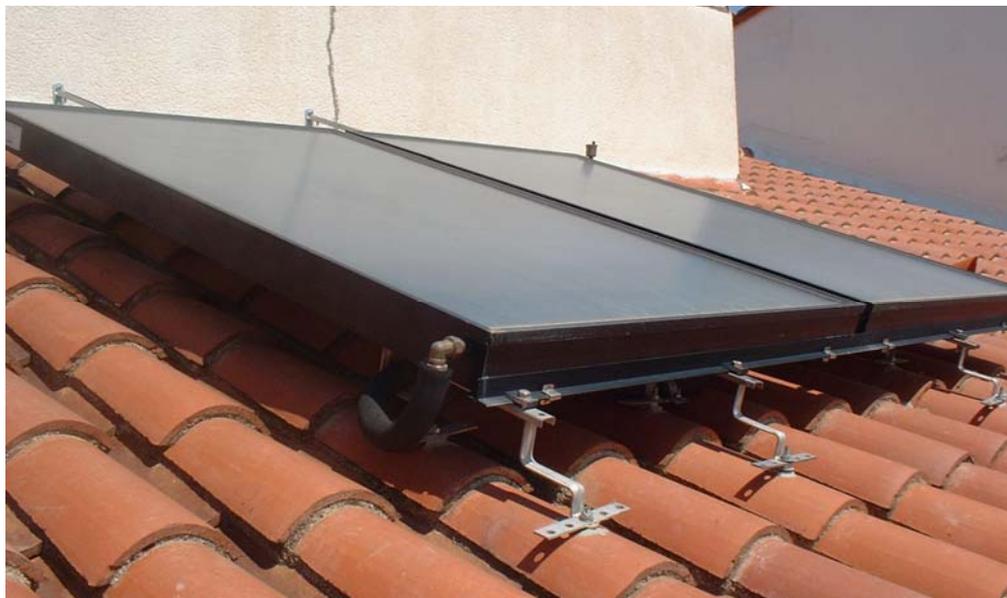
L'installateur a utilisé, sur un type de toiture non prévu par le fabricant (tuiles maçonnées sur toiture en béton) des supports destinés à être fixés sur des chevrons. L'inspecteur n'a pu que constater l'anomalie, la correction étant impossible et en fin de compte pas nécessaire.

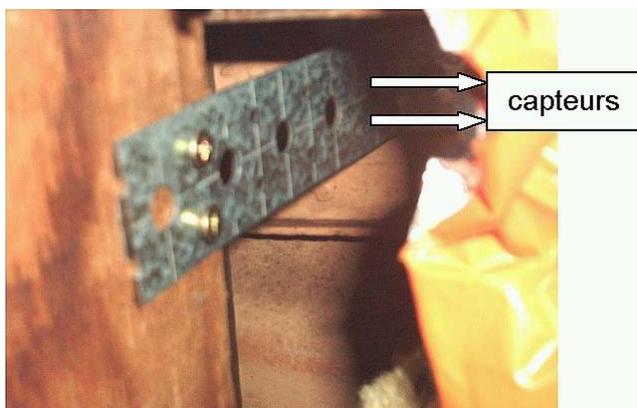
fixation de capteur du mauvais côté de la panne

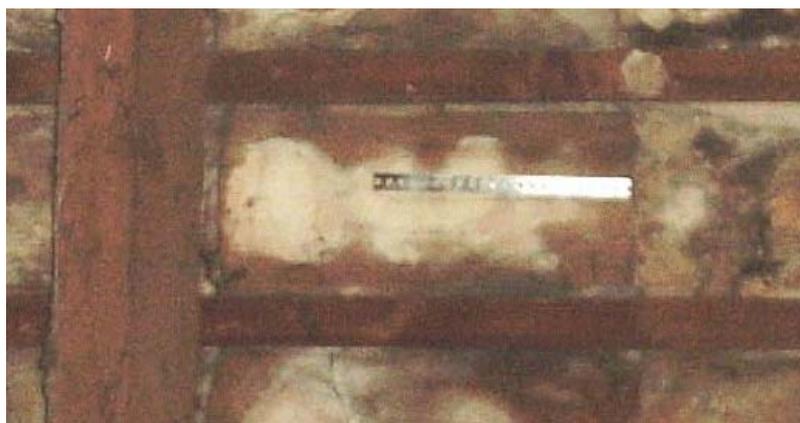
lanière non fixée à la charpente

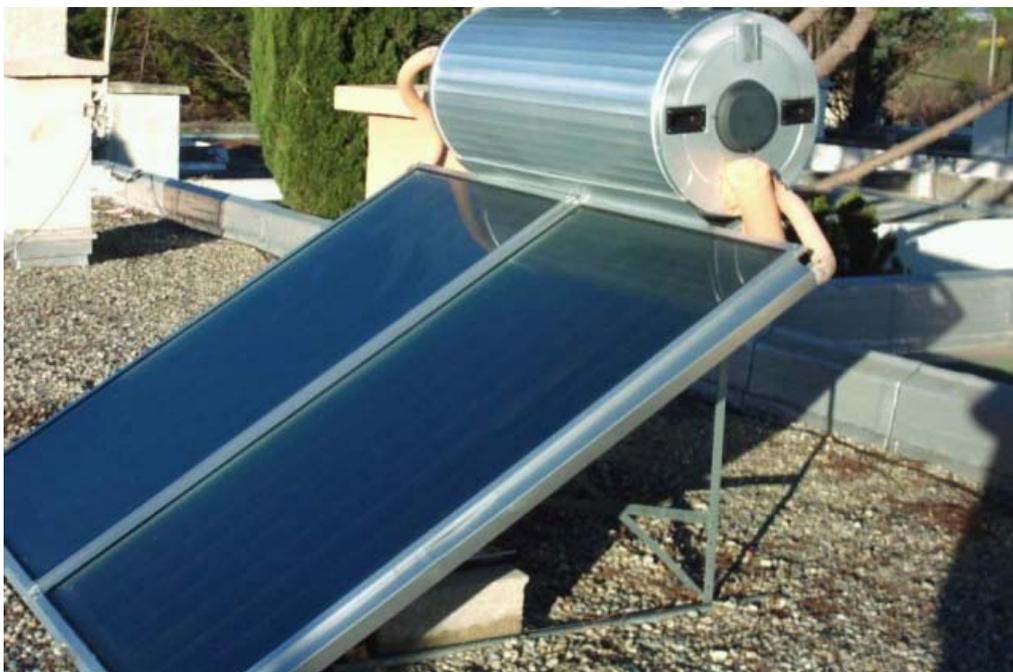
supports insuffisants et mal fixés

Dans le cas d'une implantation en terrasse ou dans le jardin, il faut vérifier que les supports sont fixés au sol ou à des plots en béton posés sur le sol ou sur la terrasse (voir DTU 65.12)

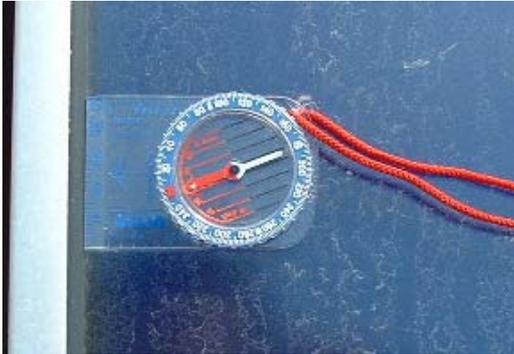
capteur orienté à l'ouest-nord-ouest, incliné à 30 ° (~ -20 % de productivité par rapport au sud)

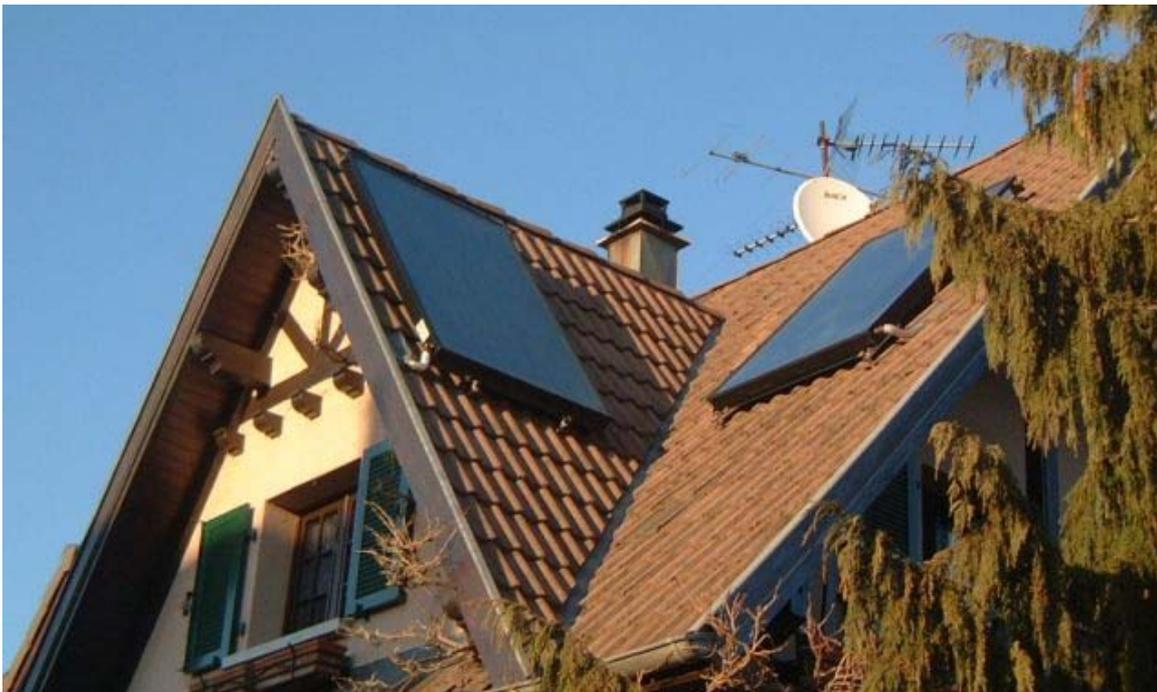
Exposition sud et ouest

L'installation ci-dessus a deux capteurs, l'un exposé au sud et l'autre à l'ouest. Seul le premier est équipé d'une sonde de température. L'après-midi si la pompe s'arrête, elle ne se remettra pas en route lorsque le capteur sud est à l'ombre.

Pour bien faire il faudrait deux circuits avec deux régulations. Cela éviterait aussi les pertes thermiques dans le capteur à l'ombre. Mais le coût de l'installation augmenterait.

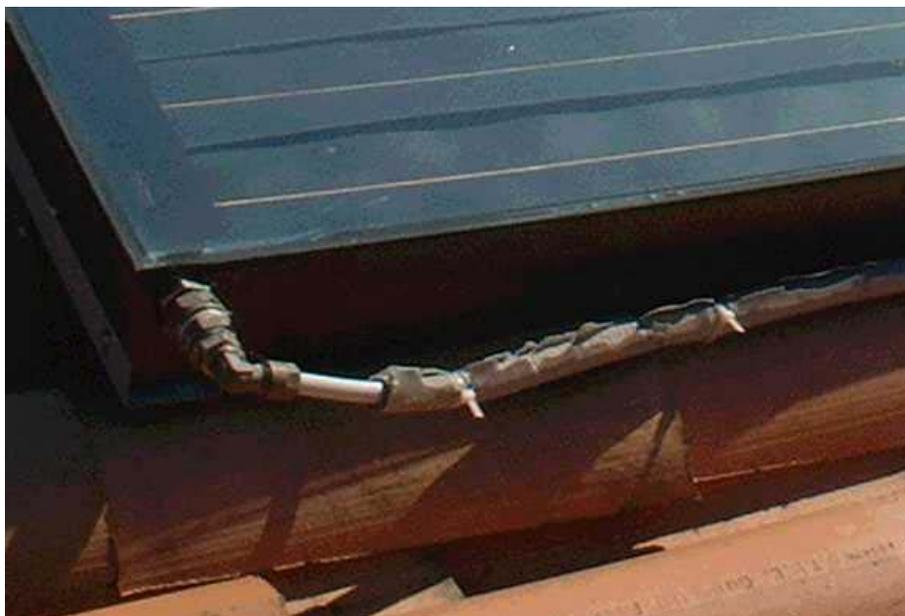
isolation endommagée

Solutions : calorifuger avec un isolant résistant aux agressions extérieures.

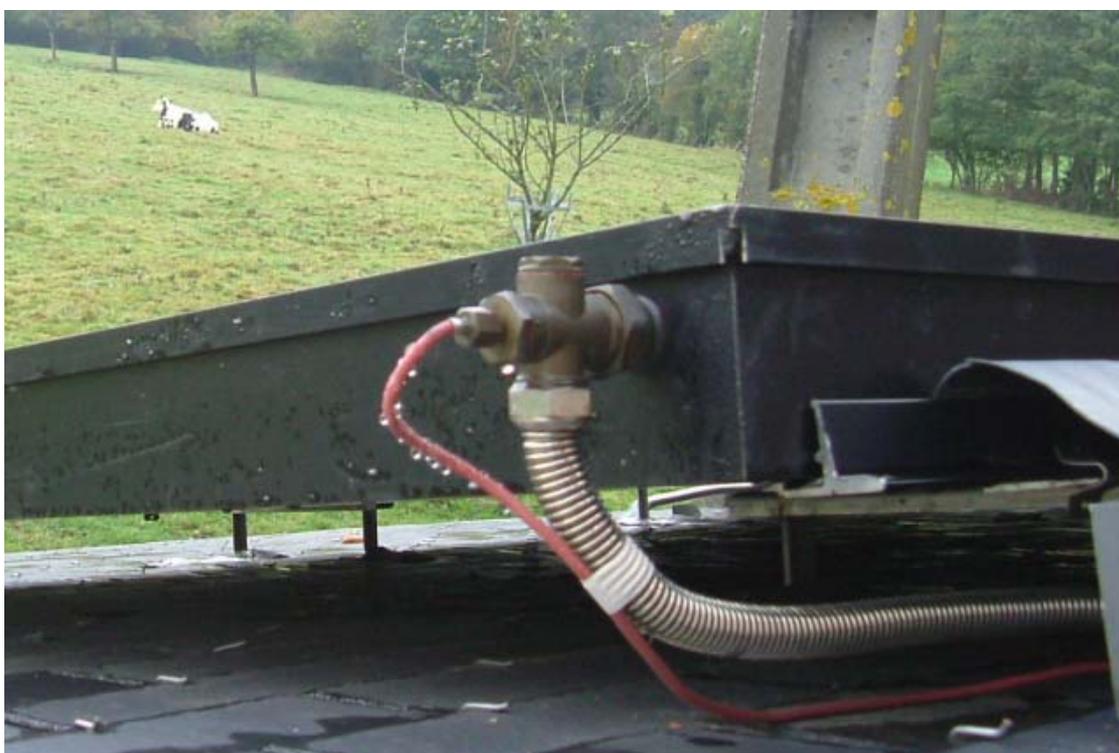
isolation absente

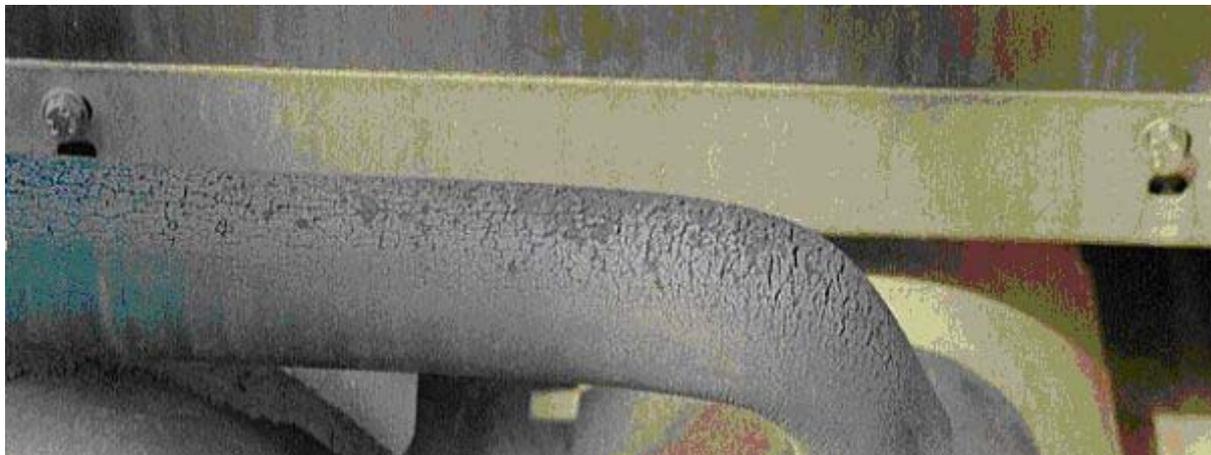
Diagnostic : La dégradation de l'isolant exposé au soleil indique une absence de protection du calorifuge du circuit primaire à l'extérieur contre les rayons ultraviolets.

isolant dégradé par le soleil

- soit l'emploi d'un isolant déclaré résistant aux UV par le fabricant,
- soit une protection rapportée par peinture (déclarée résistante aux UV par le fabricant), ruban de protection, voire coques métalliques en aluminium.

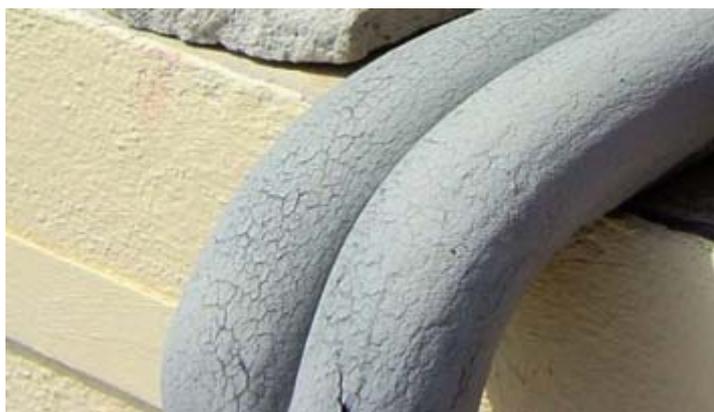
Figure 2 : isolant mal protégé par une peinture

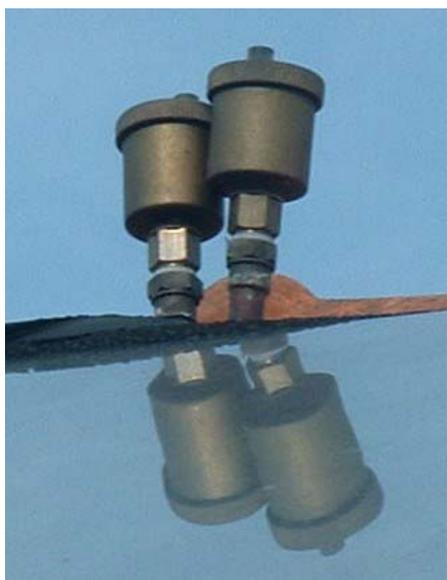
purgeurs automatiques sans vanne d'isolement
près des capteurs

Solutions : lorsqu'un purgeur est nécessaire près d'un capteur, on doit trouver un purgeur manuel ou un purgeur automatique avec une vanne d'isolement fermée.

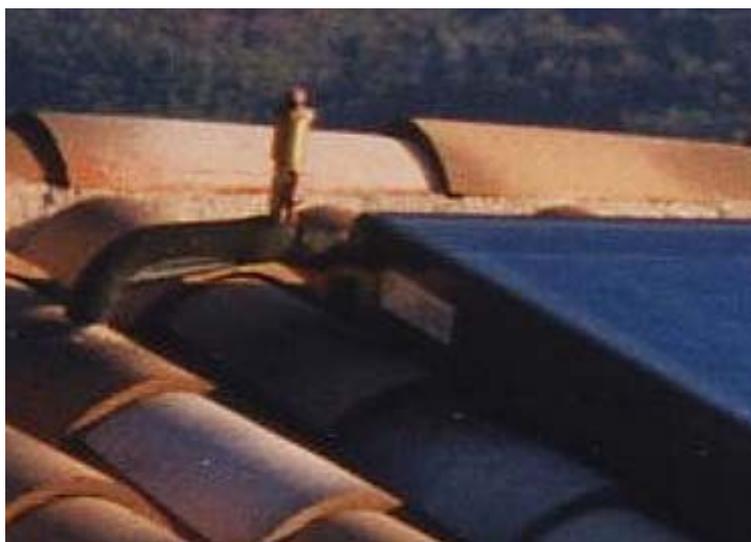
purgeur automatique sur une vanne ouverte

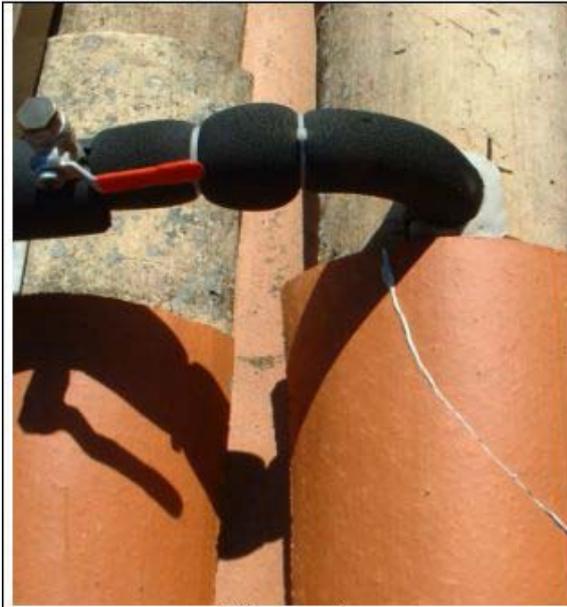
tuile percée

Solutions : des accessoires existent (tuiles chatières, accessoires en tôle) mais ils ne sont pas fournis par le fabricant du chauffe-eau et l'installateur doit se les procurer par ailleurs. Il y a besoin de populariser ces accessoires au moyen des notices de montage et des formations.

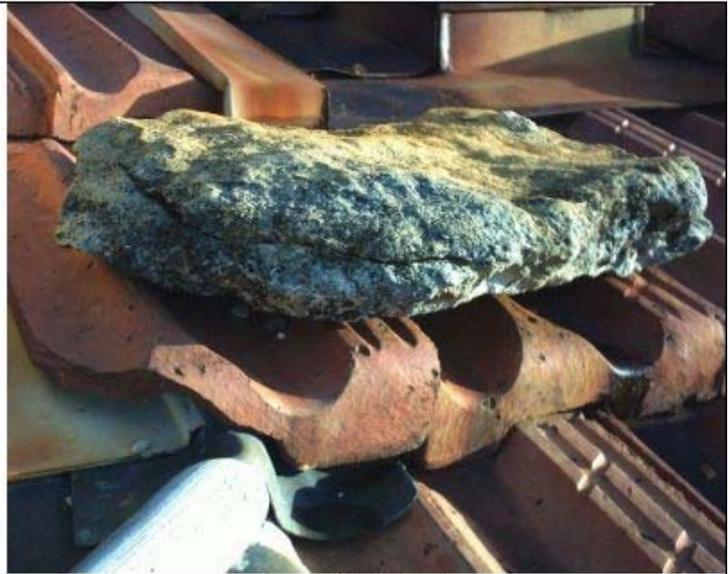
traversée bricolée

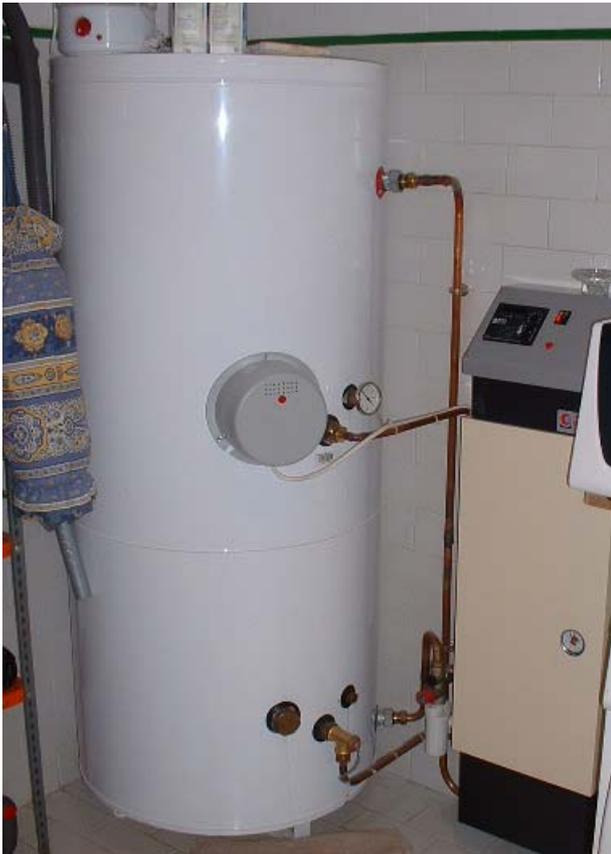
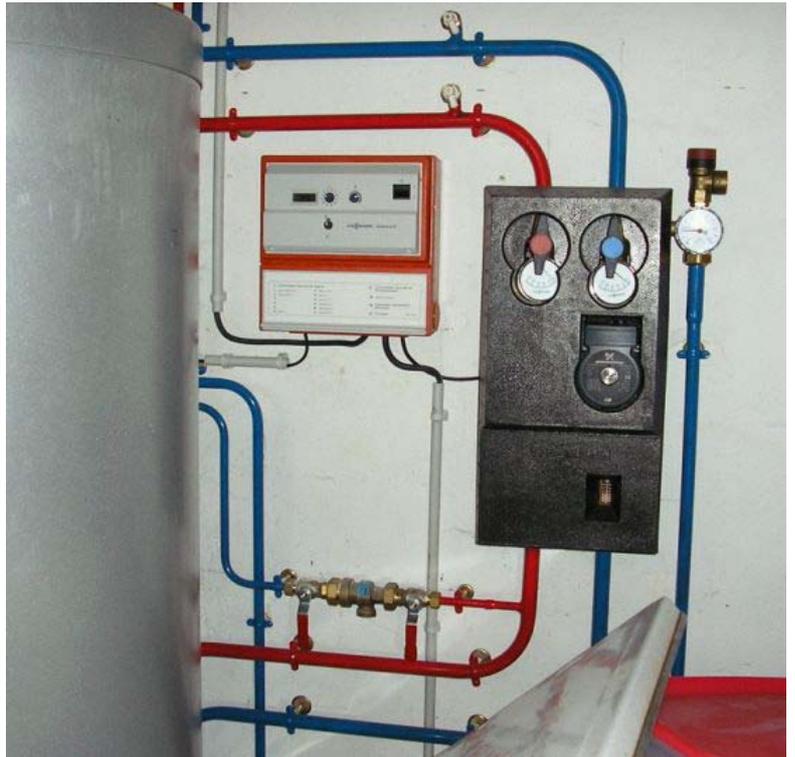
Diagnostic : l'absence totale ou partielle d'isolant autour des conduites du circuit primaire à l'intérieur entraîne un supplément de pertes thermiques et diminue le rendement de l'installation et cela peut aussi causer des brûlures car selon les réglages de l'installation, ces tuyaux peuvent atteindre des températures supérieures à 80 °C . C'est un défaut plus ou moins grave selon la longueur et la situation des tuyaux concernés.

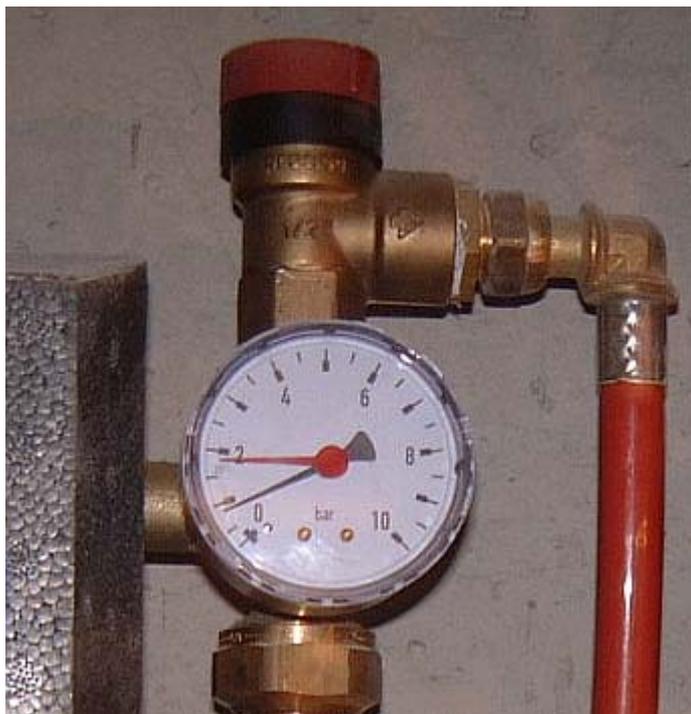
pression : 0,9 bar au lieu de 1,9
(il faut ici 1,5 bar dans les capteurs)

Commentaire : une pression trop faible est l'indice d'un autre défaut (purge mal faite, légère fuite, ouverture de la soupape de sécurité...) susceptible de dégrader sérieusement les performances du chauffe-eau solaire. C'est un défaut assez fréquent et donc préoccupant sur lequel les inspecteurs sont invités à être vigilants.

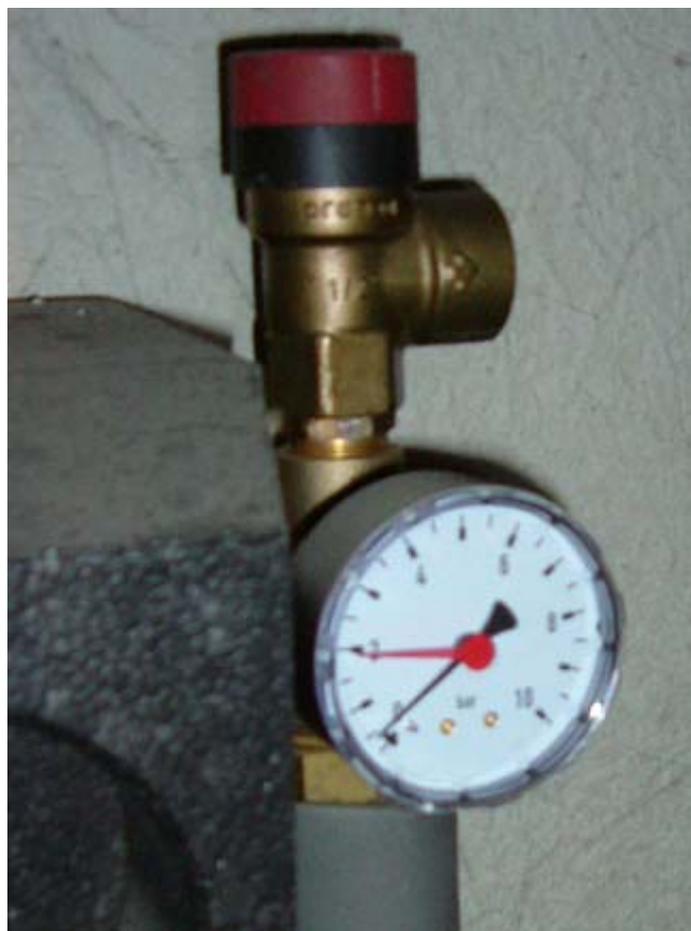
pression nulle

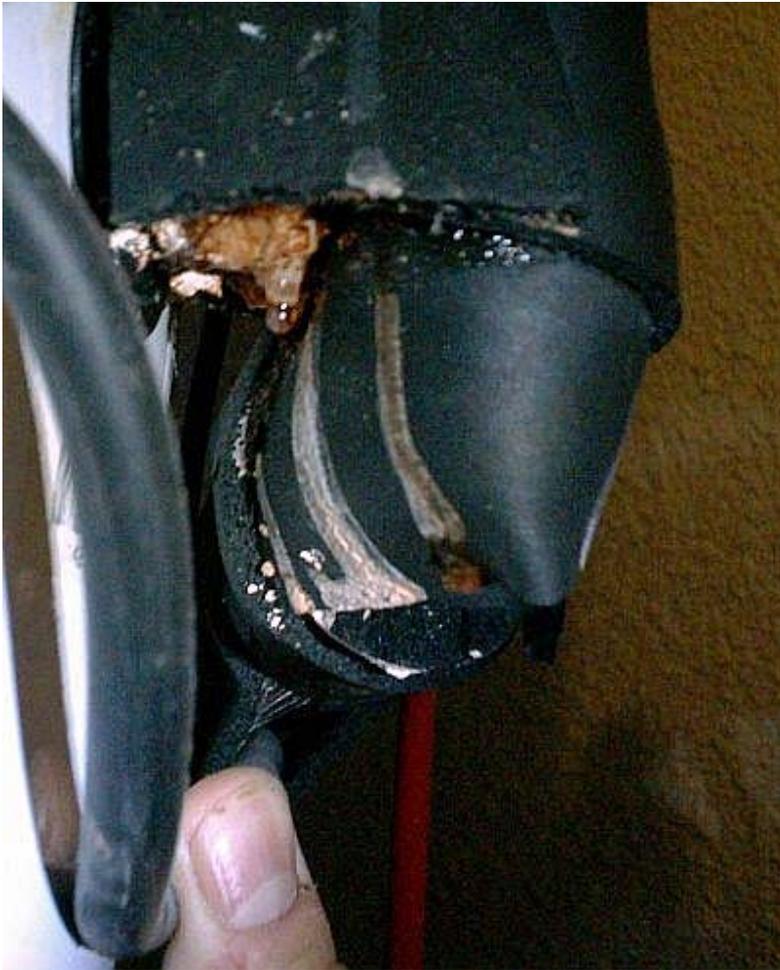
fuite à l'entrée de l'échangeur solaire

Commentaires : une fuite a pour effet de faire diminuer la pression du circuit primaire, plus ou moins vite, et d'endommager les surfaces sur lesquelles le fluide se répand. La gravité de ce défaut dépend donc de l'importance de la fuite et de son emplacement. La rapidité de l'installateur à intervenir témoigne du respect du point 9 de la charte Qualisol.

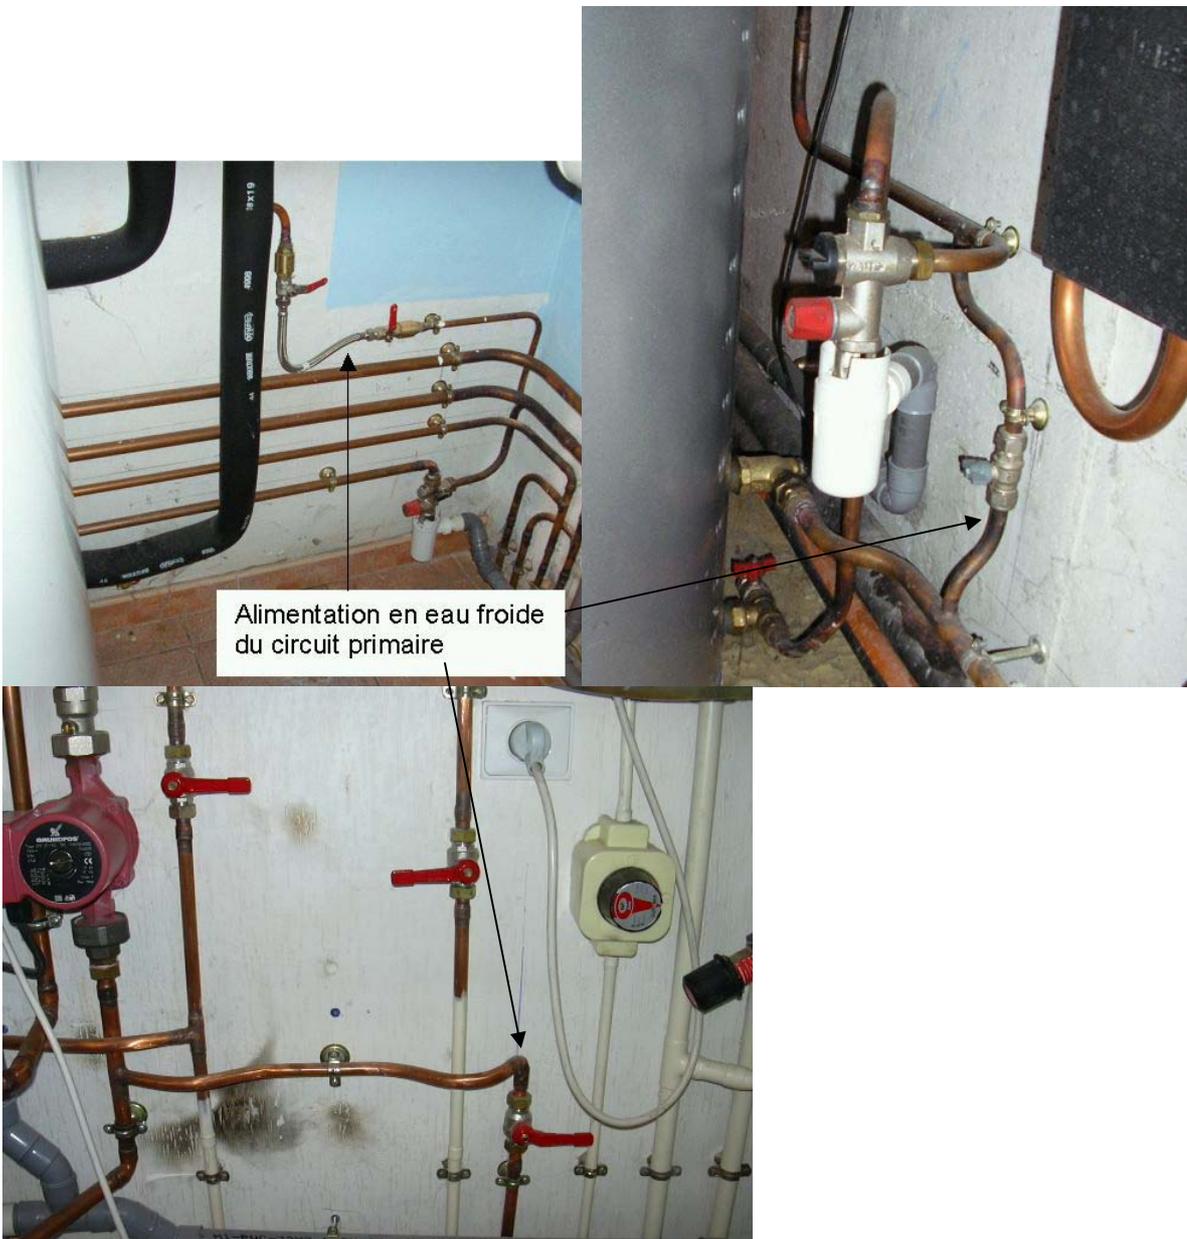
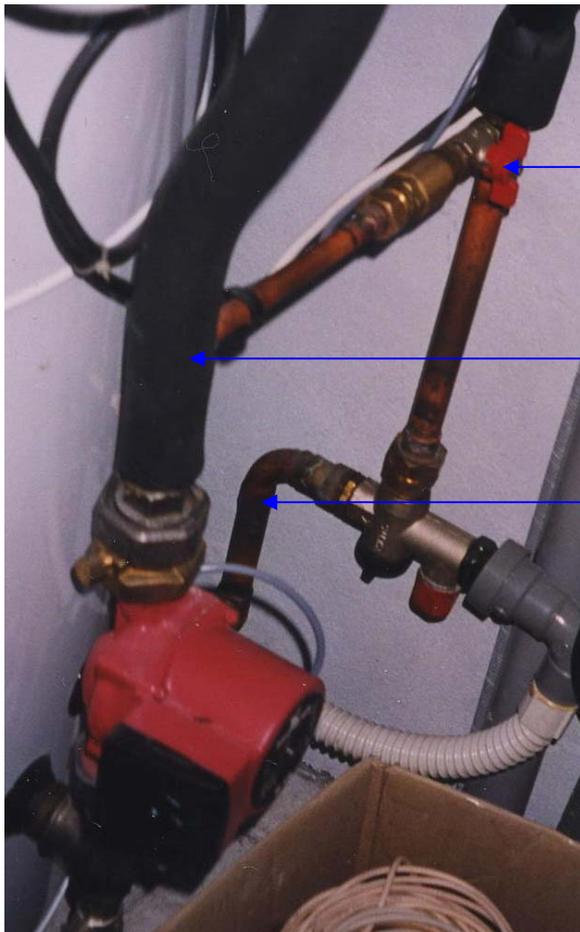
Diagnostic : on observe parfois une canalisation fermée par une vanne qui relie le réseau d'eau froide au circuit primaire et permet de faire remonter la pression dans ce dernier par un appoint d'eau. C'est un défaut pour deux raisons :

- d'une part un appoint d'eau dans le circuit primaire fait baisser la concentration en antigel et diminue donc la protection contre le gel,
- d'autre part la mise en communication du circuit primaire avec le réseau d'eau sanitaire cause un risque de pollution de l'eau potable (à moins que la canalisation ne comporte un disconnecteur à zones de pressions différentes non contrôlables).

Commentaire : Ce défaut n'était pas systématiquement relevé par les inspecteurs avant la parution de la liste de défaut produite à la réunion de juin 2003. Il faut au moins retirer la manette de la vanne pour rendre son fonctionnement exceptionnel.

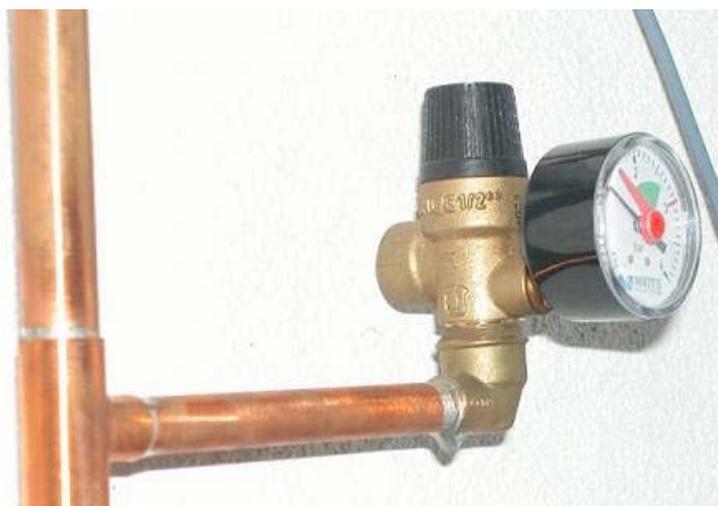
soupape non raccordée

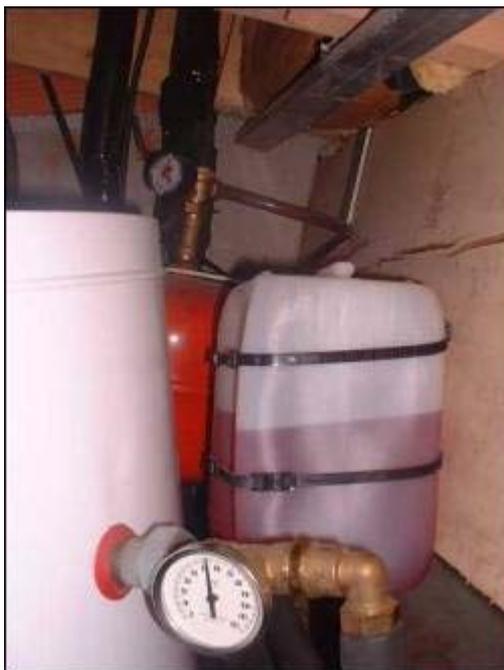
réceptacle non vide

Lorsque le réceptacle n'est pas vide on peut repérer le niveau de fluide avec un trait daté pour déceler le fonctionnement ultérieur de la soupape.

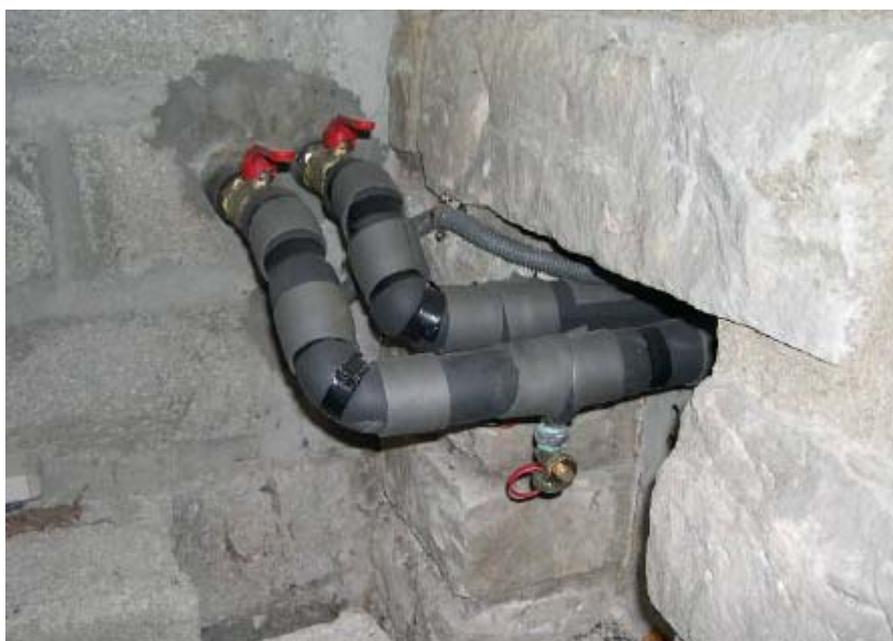
Diagnostic : sur l'installation ci-dessous, on observe deux vannes qui permettent d'isoler les capteurs situés dans le jardin. Cela évite de les vidanger lors d'une intervention sur le circuit à l'intérieur. C'est un défaut car si on fait usage de ces vannes lorsqu'il y a du soleil et sans couvrir les capteurs, il se produira une surpression qui peut causer des fuites sur le circuit ou même endommager les capteurs.

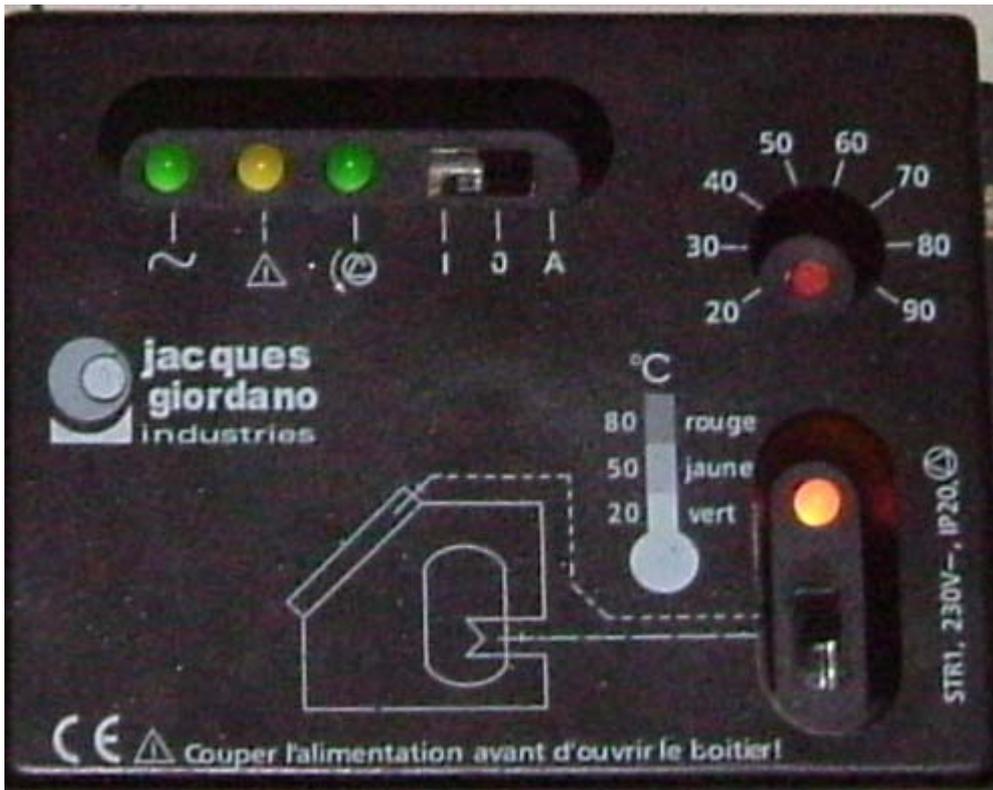
température limite du ballon réglée à 90 °C (en haut à droite)

Sur le régulateur ci-dessus, la valeur T_{max} est réglable de 20 à 95°C, sans ouvrir le boîtier du régulateur, donc très accessible. L'installateur ou même l'utilisateur a tendance à la mettre au maximum pour augmenter la production des capteurs. Or à partir d'une certaine valeur, pour laquelle la couverture solaire est de 100 % en période ensoleillée, augmenter encore T_{max} a pour seule conséquence d'augmenter les pertes du chauffe-eau et les pertes de distribution.

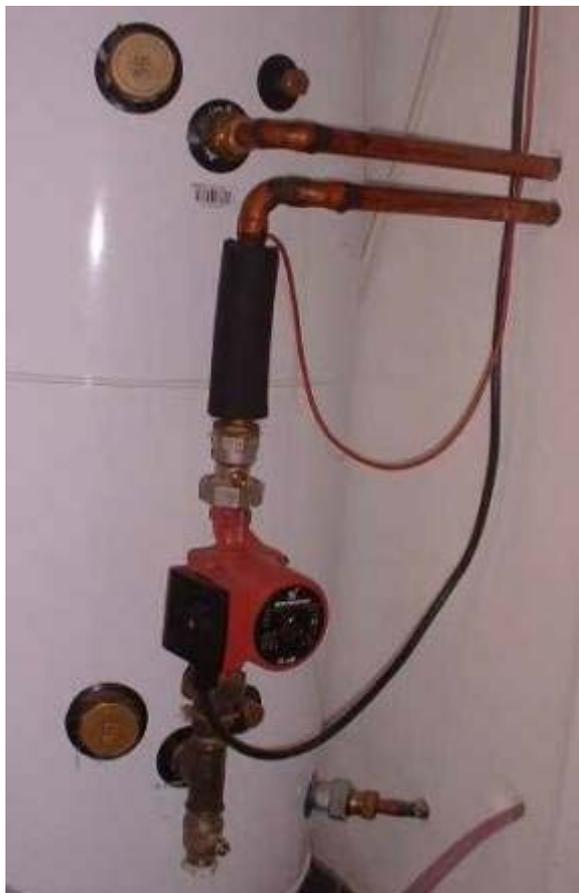
Sonde mal positionnée :
au lieu d'être en sortie
d'échangeur près du
ballon, la sonde se trouve
en aval du circulateur

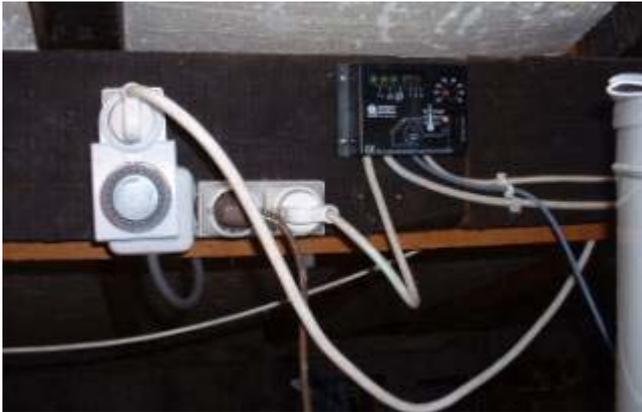
La résistance électrique est ici branchée directement sur le secteur, ce qui est fautif, elle doit être raccordée avec protection et sectionneur

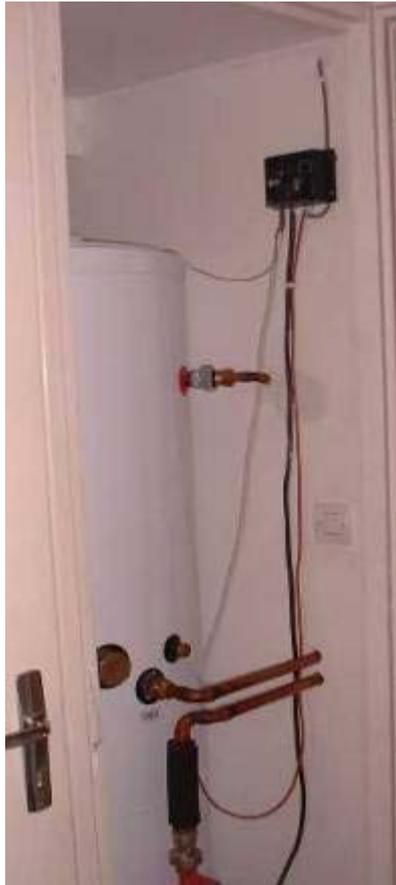
Les fils volants, de sonde ou autre câble, présentent un risque d'arrachage

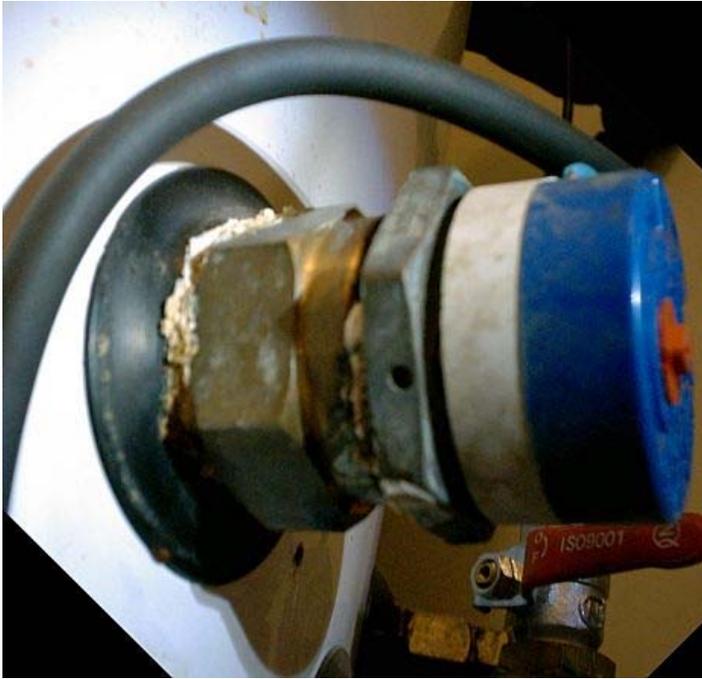
Terre de la résistance électrique non raccordée :

trou fileté (vide) pour raccordement du fil de terre

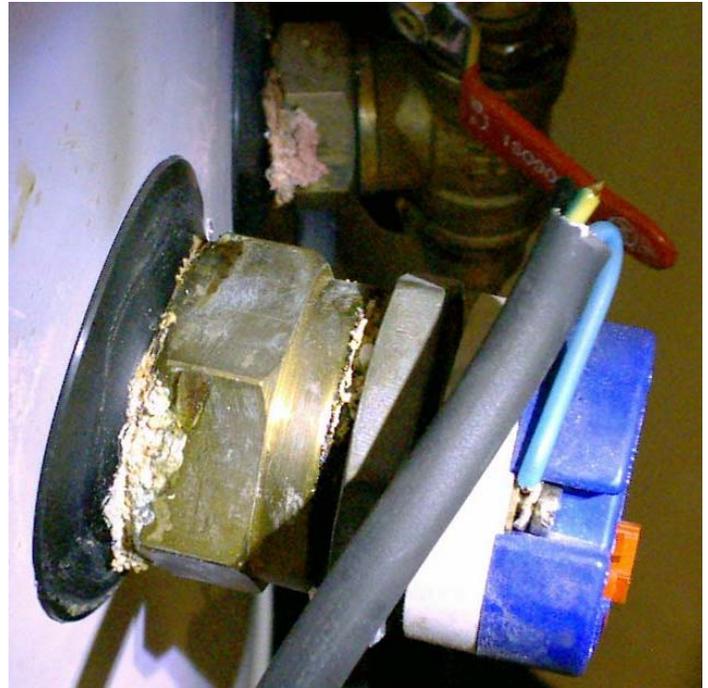
fil de terre coupé

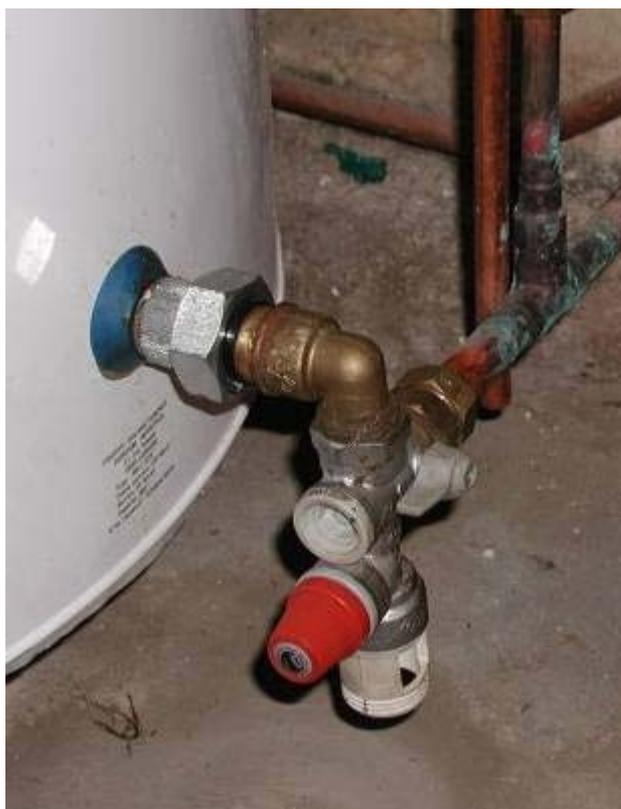
Diagnostic : le groupe de sécurité n'est pas toujours raccordé à l'égout comme il le devrait.

Commentaire : s'il n'est pas possible de raccorder le groupe de sécurité à l'égout pour une question de niveau ou d'éloignement, mettre au moins un seau.

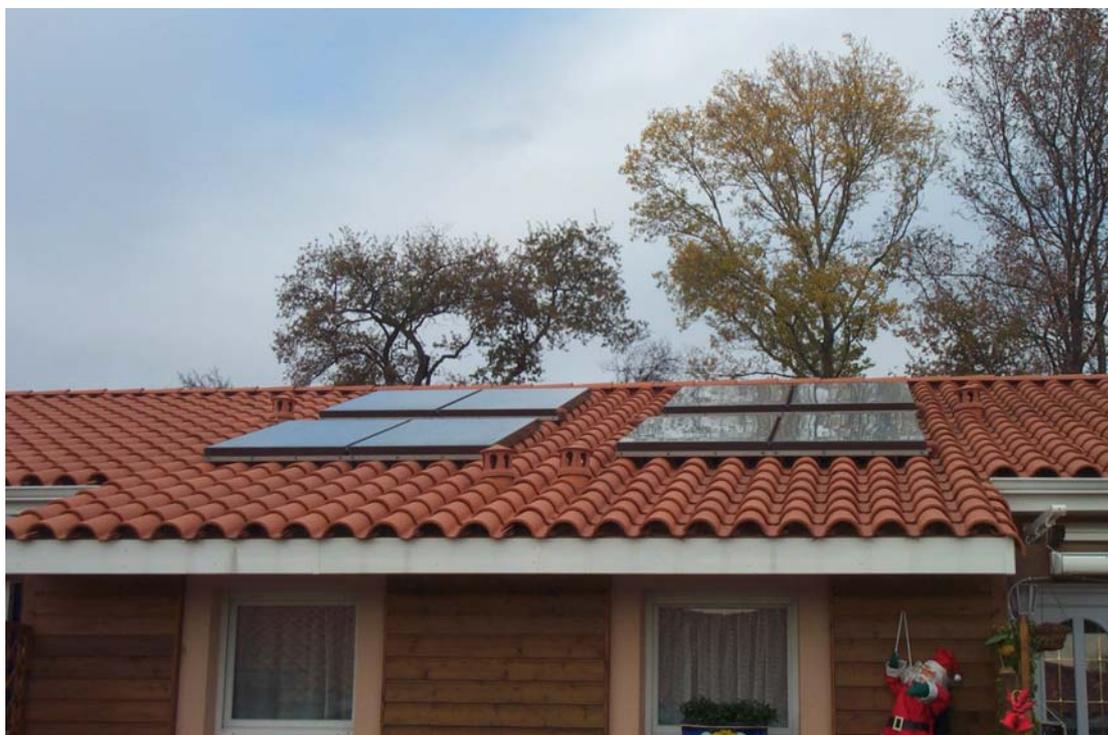
chauffe-eau solaires de 4 m² et 300 litres (dont appoint électrique 150 litres) pour des logements de 60 m² occupés par une ou deux personnes, dans une résidence de retraite des Pyrénées-Orientales 2 m² et 200 litres (dont appoint électrique 100 litres) suffiraient

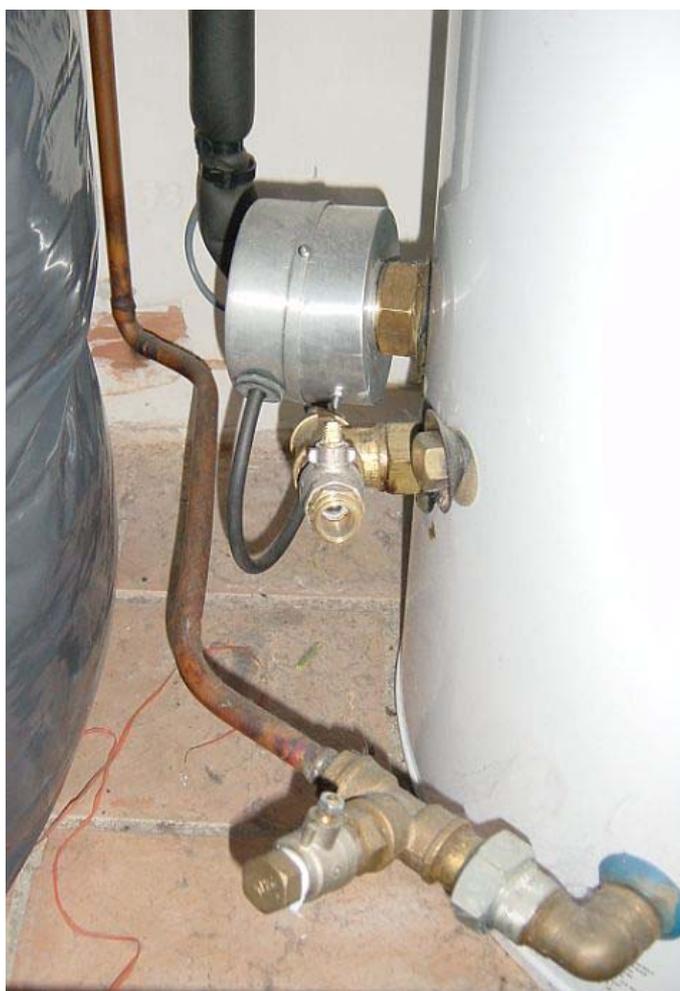
résistance électrique placée en bas du ballon, susceptible de nuire à la production solaire

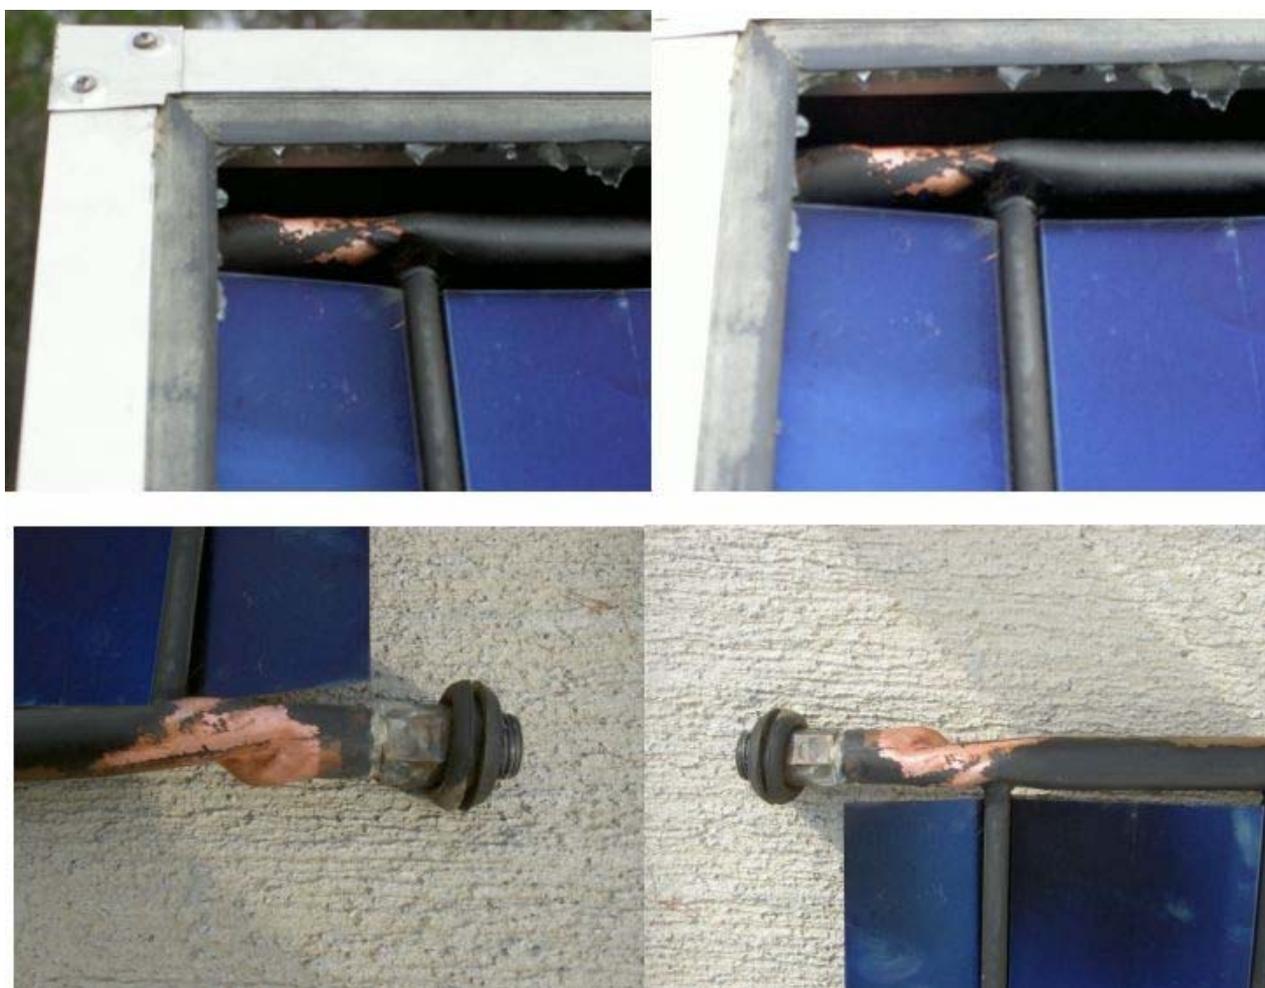
Cause : le collecteur du capteur solaire a été endommagé au montage, suite à un serrage des raccords sans l'utilisation d'une contre-clef ce qui engendre une torsion du collecteur.

Message au fabricant : un écart insuffisant entre deux capteurs ne permet pas toujours d'utiliser une contre-clef. Deux solutions sont envisageables; soit la conception doit tenir compte d'un écart suffisant entre les capteurs pour permettre un serrage efficace avec contre-clef, soit le fabricant doit fournir un kit de serrage avec clefs adéquates.
