Catalogue des défauts des installations de chauffe-eau solaires individuels

Note : Ce document est la version de décembre 2006 du « Catalogue des défauts » rédigé par le CSTB dans le cadre du Plan Soleil. Ce catalogue est en cours d'élaboration. Aucune fiche n'est définitive. La rédaction est ouverte à toutes les suggestions (voir <http://helios2006.cstb.fr/catalogue/index.htm>).

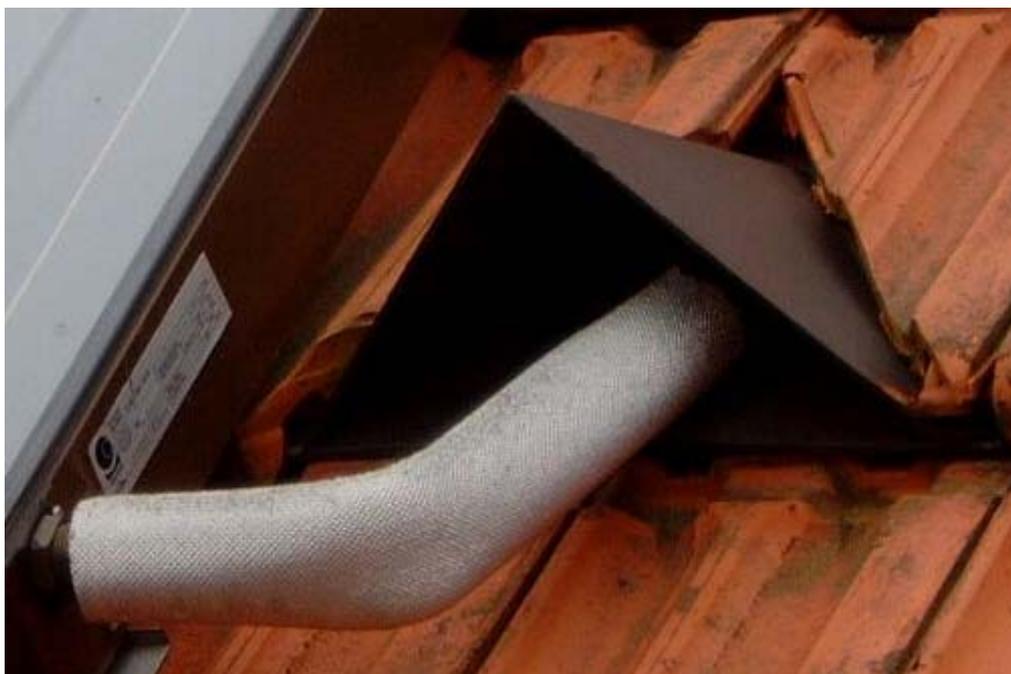
Figure 1 : isolant vendu pour résister aux UV

- soit l'emploi d'un isolant déclaré résistant aux UV par le fabricant,
- soit une protection rapportée par peinture (déclarée résistante aux UV par le fabricant), ruban de protection, voire coques métalliques en aluminium.

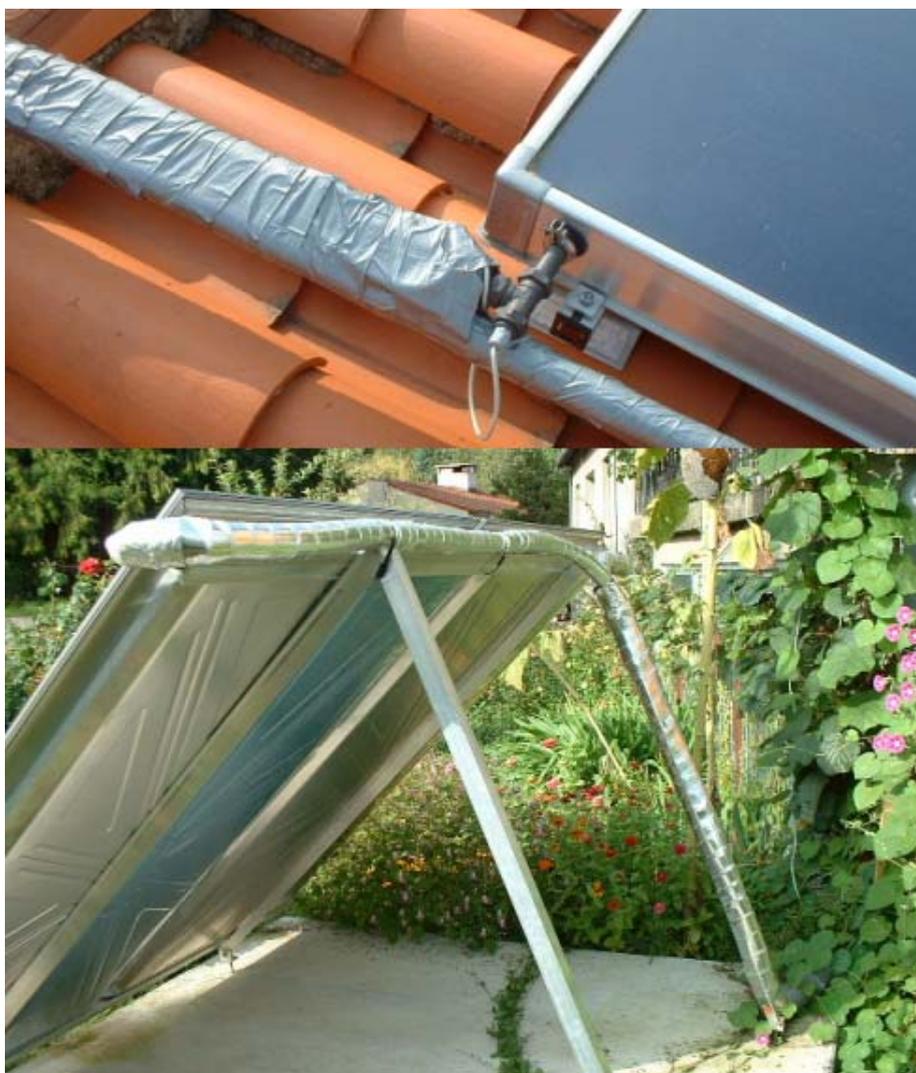
ruban de protection sur isolant

Les protections par un ruban enroulé autour de l'isolant sont généralement efficaces mais plus ou moins esthétiques et plus ou moins faciles à mettre en œuvre.

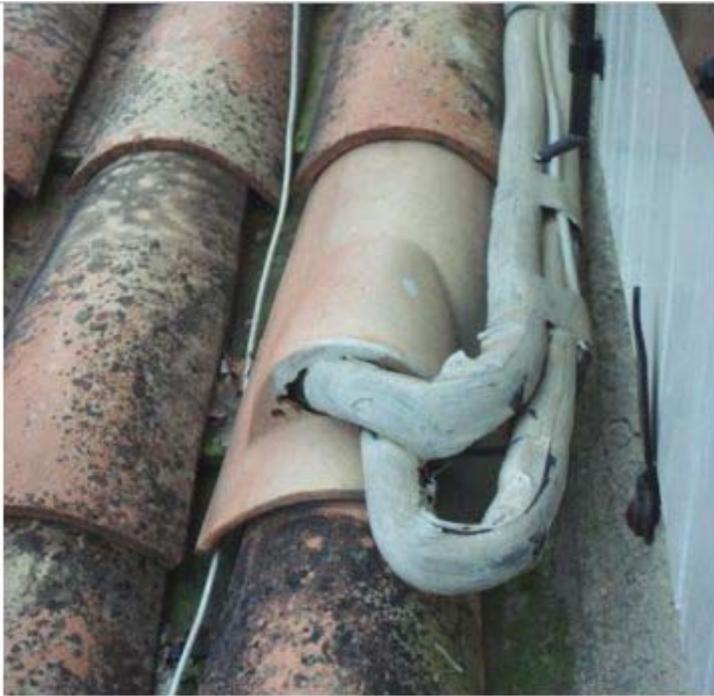
tuile chatière

Solutions : des accessoires existent (tuiles chatières, accessoires en tôle) mais ils ne sont pas fournis par le fabricant du chauffe-eau et l'installateur doit se les procurer par ailleurs. Il y a besoin de populariser ces accessoires au moyen des notices de montage et des formations.

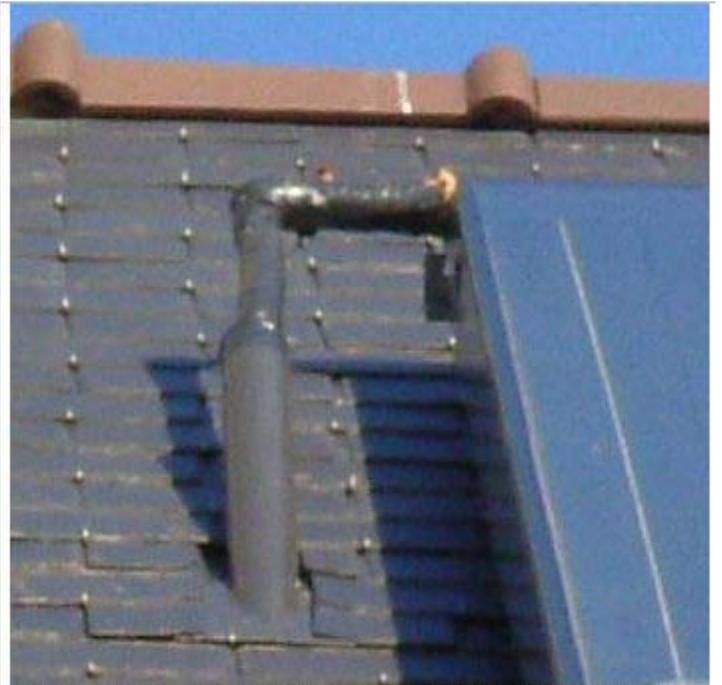
traversée à l'aide d'une alaise munie d'une douille cylindrique

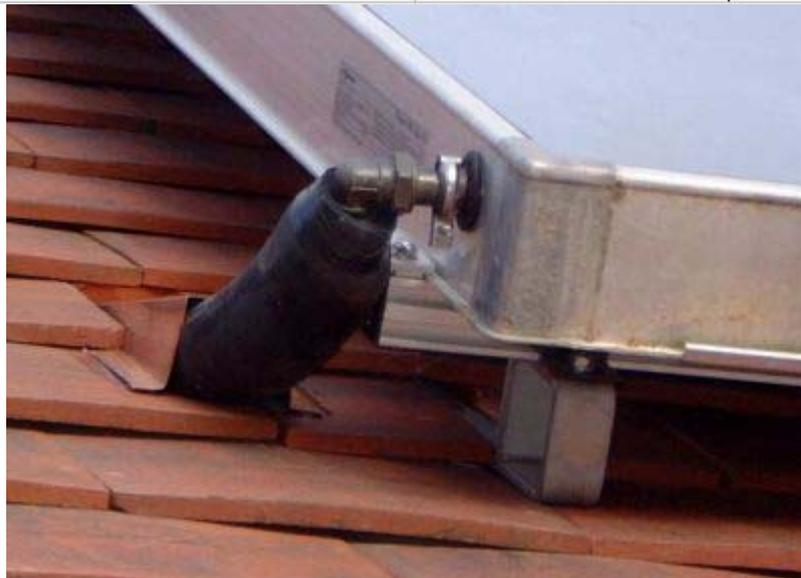
traversée à l'aide d'un accessoire métallique

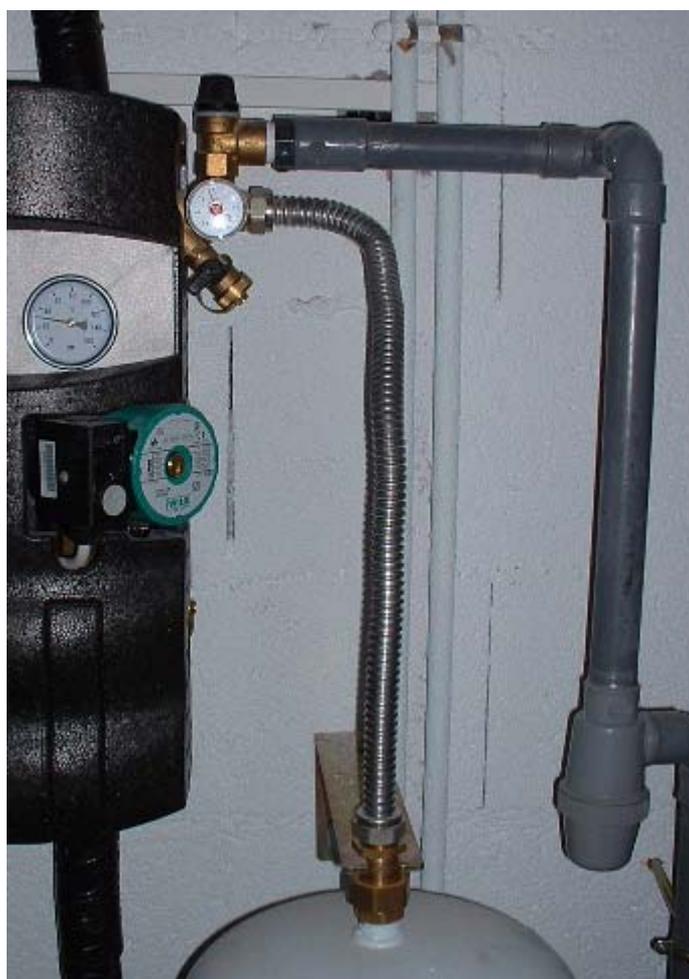
Soupape raccordée à l’égout

Sur certaines installations, la soupape est raccordée à l’égout. Sur d’autres elle est raccordée à un récipient qui ne porte pas d’indications (on n’a pas encore observé d’affichage de la marque et du type de fluide antigel ailleurs que sur le bidon d’origine).
